## Ergebnisse der Verkehrsuntersuchung / Variantenuntersuchung

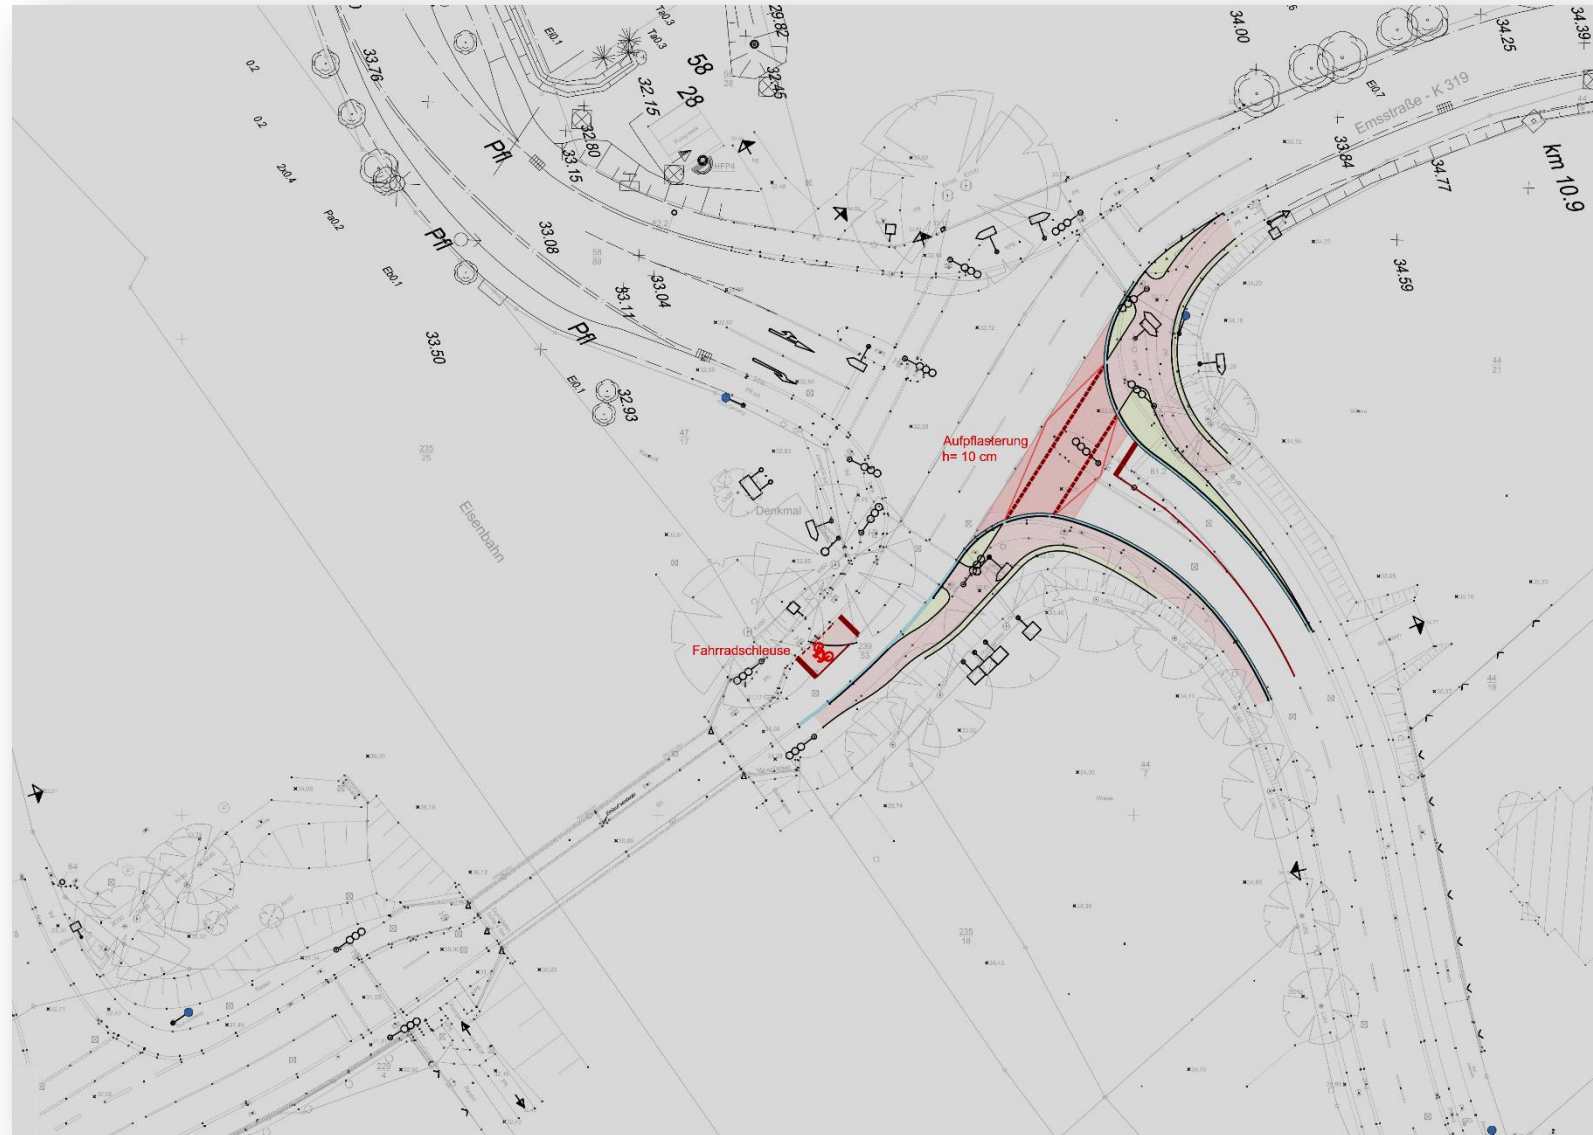
## Variante 1

Rückbau Einmündung  
Lindenstraße mit klarer  
Führung Radfahrer und  
Fußgänger und Einbindung  
in die Signalisierung

Baukosten rd. 95.000 Euro

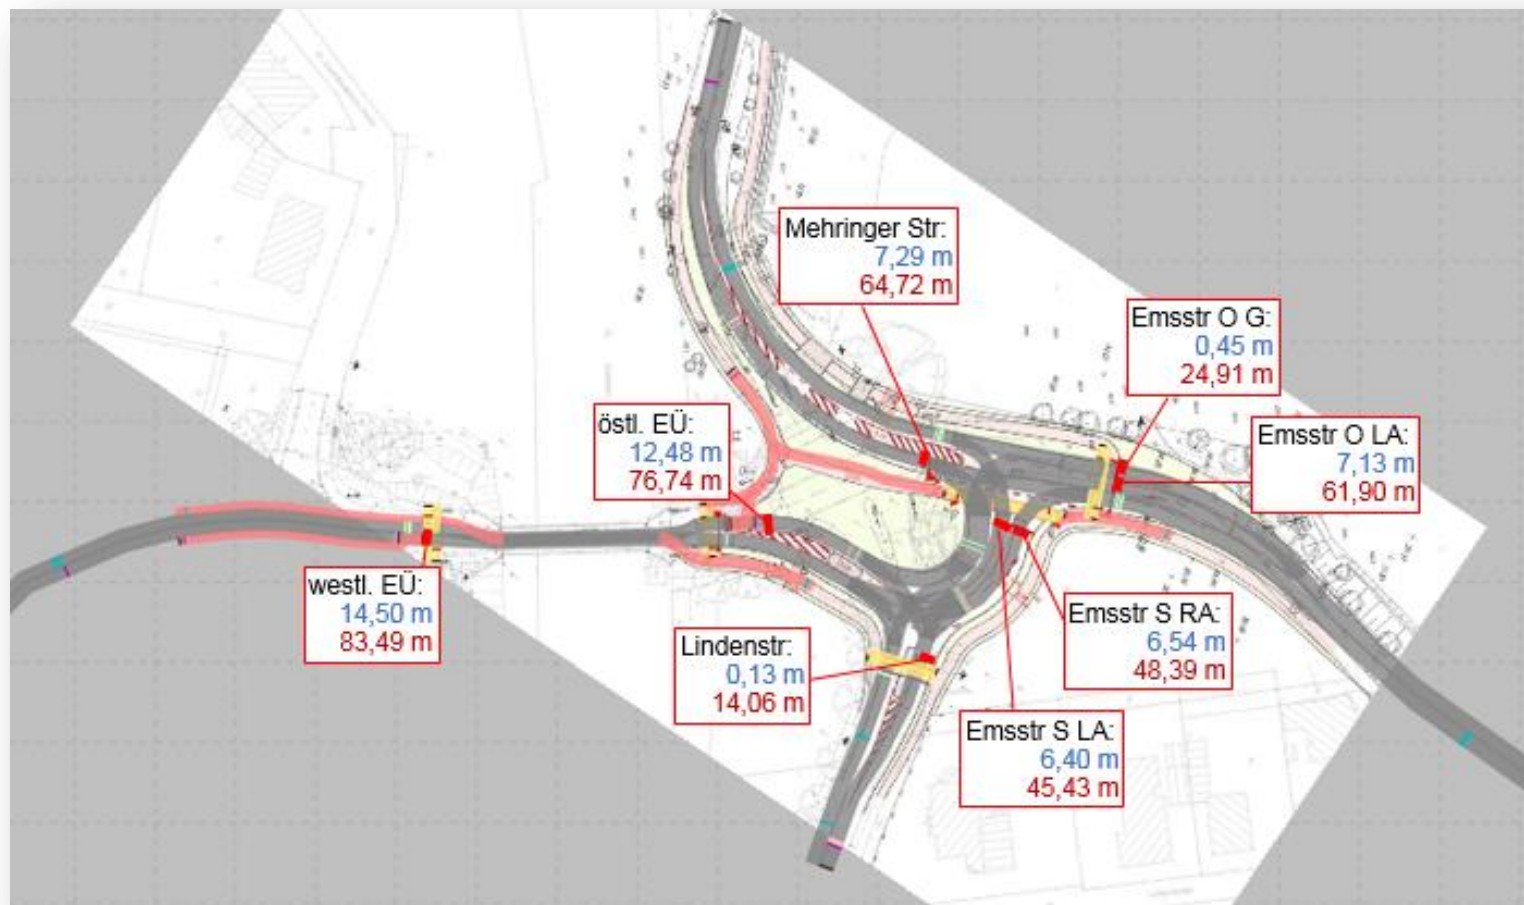
## Variante 5

### Rückstaulängen

moderate Rückstaus an der  
Eisenbahnunterführung

Rückstau bis in die  
Einmündung Mehringer Str. /  
Emsstr. bei maximaler  
Rückstaulänge östlich der  
Unterführung

— = Lage des Staumessers
